ASUNTO: Traslado del Informe de Gira OSJ-1177-2020, sobre la valoración visual de un Estudio Fitosanitario y de Seguridad Forestal Urbana, de ochenta y cinco (85) árboles, presentes en el costado norte del bulevar Los Yoses; complementa y actualiza el oficio SRSJ-245-99.

FORMULARIO N° 7.1
INFORME DE GIRA Oficio SINAC-ACC-OSJ-1177-2020

INFORME FITOSANITARIO Y DE SEGURIDAD FORESTAL DE LA COBERTURA ARBOREA DEL BULEVAR DE LOS YOSSES

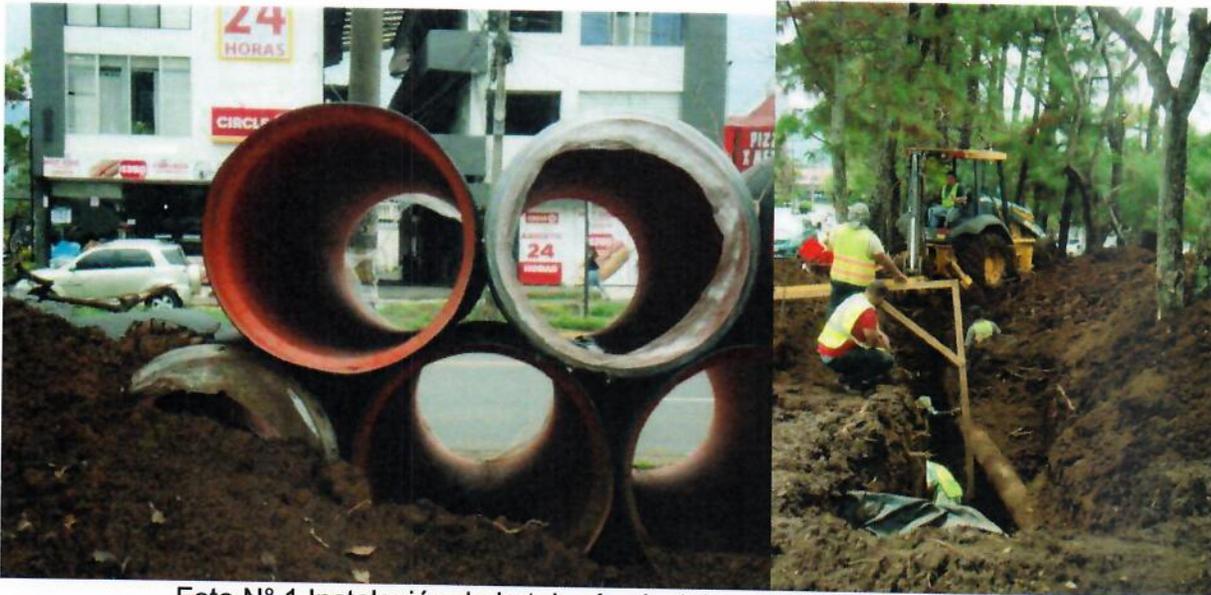
Es importante señalar que, debido a las obras para instalar una enorme tubería pluvial por parte de la municipalidad en años anteriores, se cavó profundo con maquinaria pesada, y se mutiló los sistemas radicales de los árboles de la isleta; este severo daño mecánico radical genera una “Muerte Descendente” de las copas, debido a los agentes bióticos (plagas y enfermedades) y abióticos. Ver fotos N° 1 y 2.

Foto N° 1 Instalación de la tubería pluvial municipal en la isleta, en el 2019.

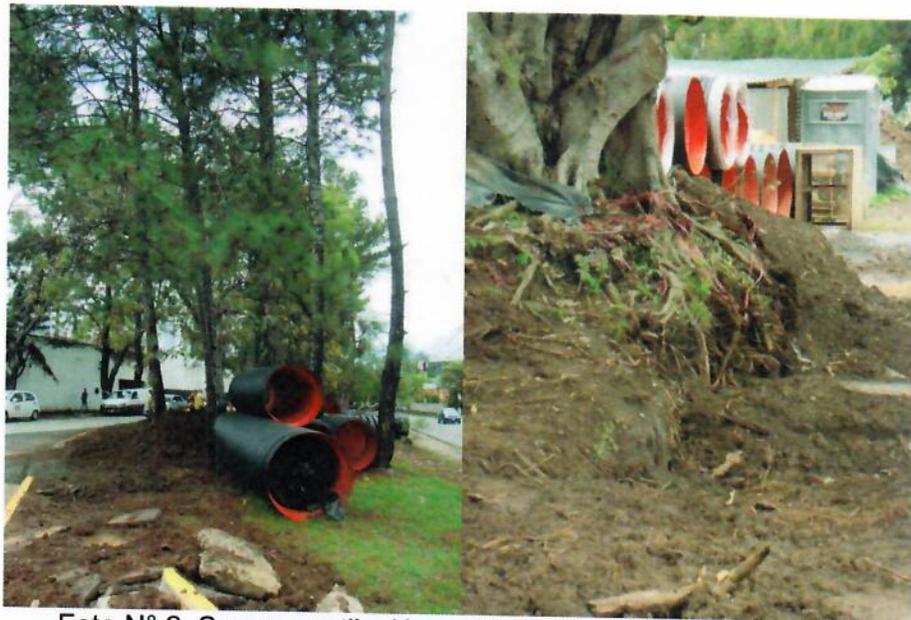
Foto N° 2. Severa mutilación radical de los árboles de la isleta

- 7-Se recomienda la sustitución gradual de los 85 árboles seniles y sobremaduros, por especies nativas arbóreas y herbáceas, considerando la infraestructura presente en el sitio, que apoyen a la avifauna urbana y sean ornamentales.

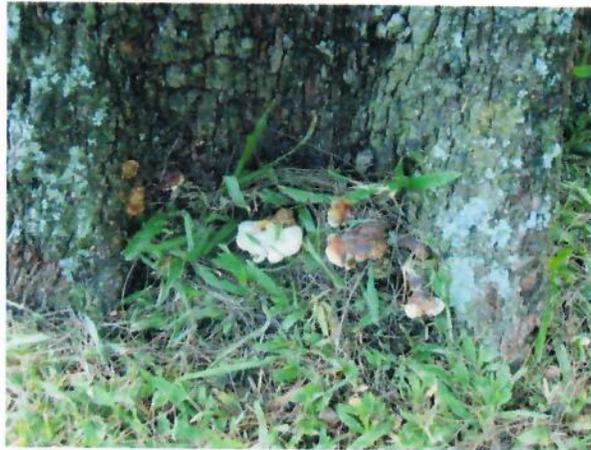
Se anexan ocho (8) tablas con los ochenta y cinco (85) árboles que se numeraron con pintura blanca spray. En total serán sustituidos: 60 Pinos, 10 casuarinas, 5 Laurel de India, 3 Roble de Sabana, 2 Higuerones, 2 Jacaranda, 1 Manzana de Agua, 1 Uruca, 1 Aguacate. La mayoría de estos árboles están severamente dañados, hasta con “cuerpos fructíferos” de hongos basidiomicetes, los cuales tardan años en desarrollarse. Ver foto N° 3.

Foto N° 3. Hongos “Oreja de Palo” y cuerpos fructíferos a nivel basal del tronco.

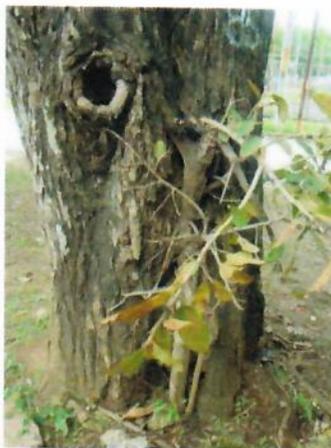
Estos hongos son descomponedores de la madera muerta y vieja. Además, se localizan plantas parásitas o “Mata Palo”, cuyas raíces penetran dentro de los tejidos de los árboles dañados. Ver foto N° 4.

Foto N° 4. Plantas parásitas minando los tejidos internos de los árboles.

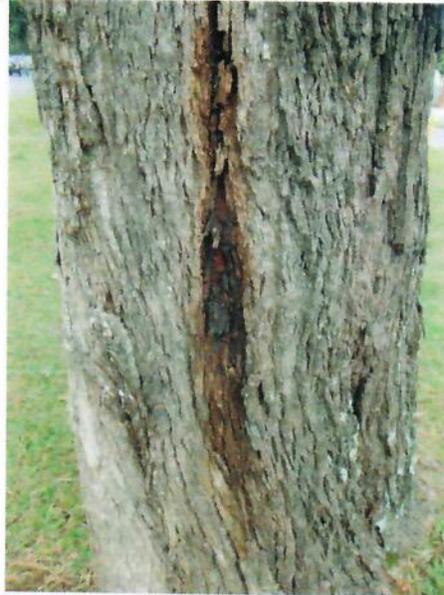
Se aprecia la presencia generalizada de signos de plagas xilófagas o “comedoras de madera” muerta y no descompuesta, sus galerías, acúmulo de desechos, etc. Ver foto N° 5.

Foto N° 5. Signos de plagas xilófagas, sus galerías y exudados del árbol.

Además, plagas específicas de especies como la Casuarina o Pino Australiano, la cual barrena el fuste, posiblemente del orden *Coleóptera* y de la familia *Platypodidae*, hay otras familias de signos similares. El árbol exuda abundante savia en respuesta a la penetración. Por la presencia de la abundante savia y la abertura de la penetración, pueden ingresar otros agentes bióticos como hongos o bacterias entre otros. Ver foto N° 5.

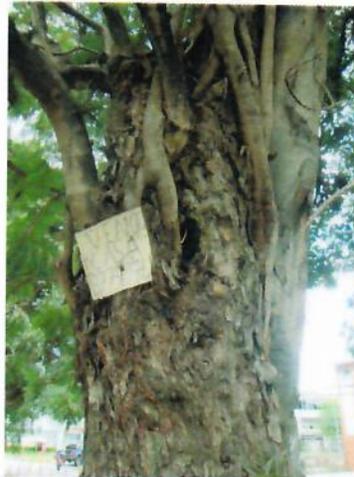
Otros árboles presentan lesiones de “Tallo Hueco”, por lesiones mecánicas por colocar rótulos comerciales, religiosos o de otras índoles. Ver foto N° 6.

Foto N° 6. Lesiones de “Tallo Hueco”, por lesiones mecánicas infligidas al árbol, que degeneran en el tiempo.
