Informe Especial de Auditoría No. 02-2022

Estudio especial de Auditoria sobre la procedencia jurídica y técnica de los permisos de construcción otorgados por la Municipalidad en el radio de 100 metros de la naciente de agua ubicada en las coordenadas 213.887-534.889 sita en San Rafael de Montes de Oca.

Departamento de Auditoría Interna

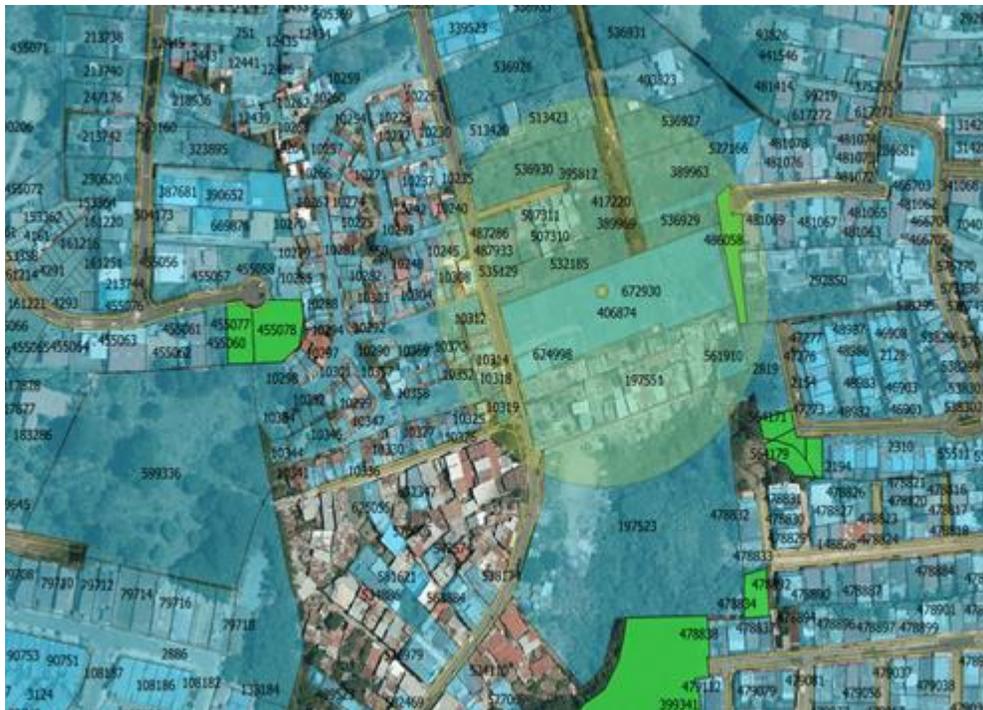
En atención a su solicitud para que le indique las fincas afectadas por el radio de 100m que se establece alrededor de la naciente ubicada en la finca 672930, al respecto se aporta dicha información. Se aclara que, debido a cambios en la cartografía costarricense, las coordenadas son distintas a las medidas inicialmente.

Según la localización geográfica de la naciente ubicada en el San Rafael de Montes de Oca, barrio SINAI, existe un total de 48 fincas afectadas por el radio de protección solicitado por el Departamento de agua del MINAE, mismas que se detallan a continuación:

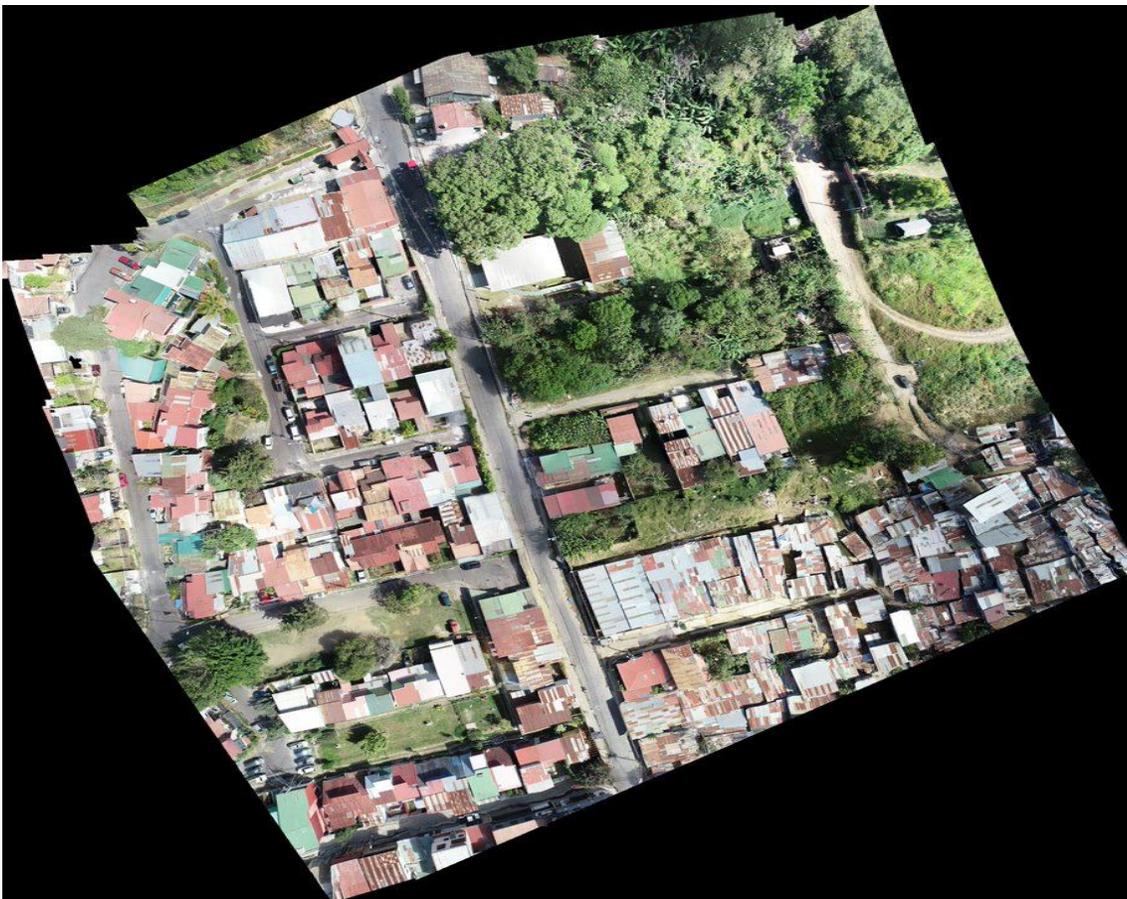
Mediante solicitud de colaboración con oficio AUDI 019-2022 al ing. David García Villalobos del departamento de bienes Inmuebles y valoraciones en donde se le solicita realizar inspección con el dron en la zona objeto a estudio con el fin de obtener una imagen aérea se pudo comprobar que en donde se encuentra la naciente localización 213.887,534.309 y sus alrededores se encuentra invadida por construcciones ilegales, así verificado por esta Auditoría Interna en las Bases de datos Municipales.

Esta fotografía comprueba la afectación del área protegida contraviniendo lo establecido por la Ley forestal 7575 artículo 33, en lo que al área de protección de la naciente se refiere.

Ante el escenario encontrado podrían darse las penas tipificadas en la esta misma Ley en el artículo 58, ya que no respetaron las disposiciones interpuestas en esta LEY.

- a) Según lo comentado en los resultados 2.2 y 2.3 de este informe la Administración identifique las zonas del Cantón en donde existan nacientes de agua permanentes, así declaradas por la Dirección de Aguas del MINAE y se gire instrucciones al Departamento de Usos de Suelo y Control Urbano, para que no se otorguen usos de suelo conformes, ni licencias constructivas en las zonas protegidas por la Ley Forestal.

- b) Según lo comentado en los resultados 2.1 y 2.2 de este informe la Administración evalúe el procedimiento de usos de suelo, para que las solicitudes recibidas en zonas protegidas como nacientes de agua permanente, sean enviadas al Departamento de Gestión Ambiental, para que se determine la procedencia del uso de suelo, según las restricciones ambientales de la zona.
